## Vääräjärven suon ennallistamissuunnitelma

Jyväskylä

Ennallistajat Group Oy  
<https://ennallistajat.fi>

Työtehoseura ry  
EHTO-hanke  
Mikko Veistola  
041 732 2614  
mikko.veistola@tts.fi

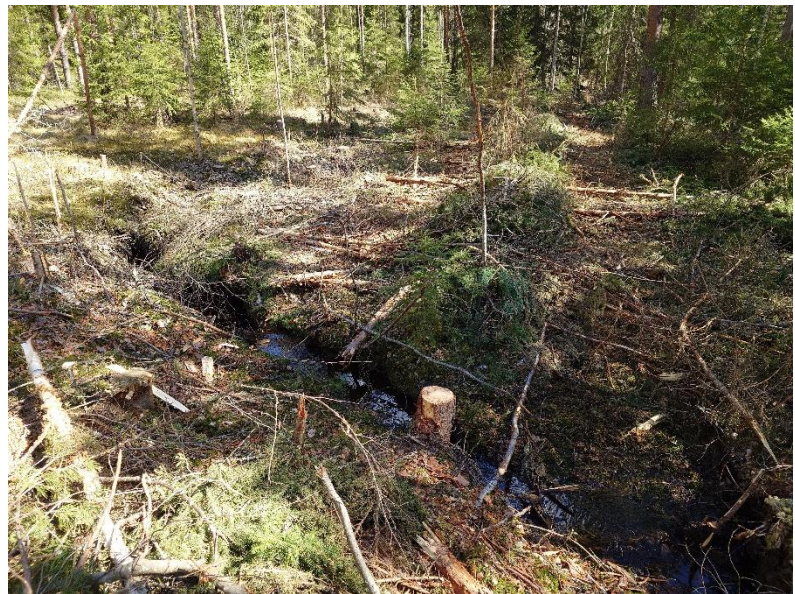
Kuva 2. Suon eteläosan oja, jossa suurin osa vesistä virtaa. Alueella on tehty jo talvella hakkuita. Vesimäärä on noron ja puron rajamailla.
